## Thermografische Analyse von Industrieöfen mit dem Ziel der energetischen Optimierung

Messtechnische Ofendiagnose –  
ein wichtiger Baustein  
für die energetische Ofen-Optimierung

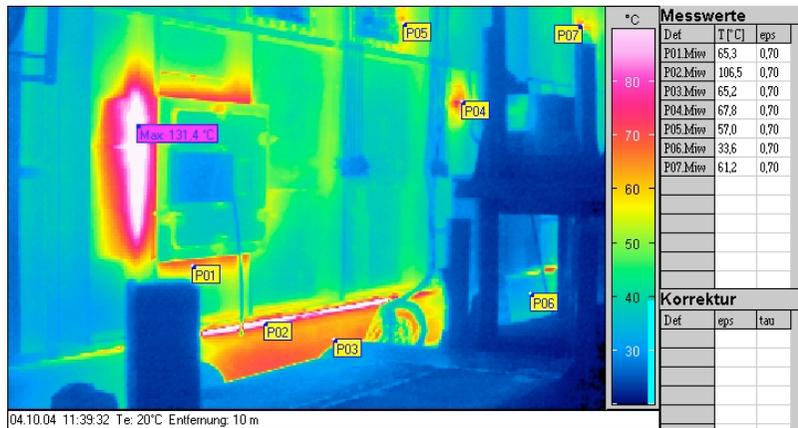
Revisionsöffnung eines Homogenisierungsofens mit stark undichter linker Schließfuge

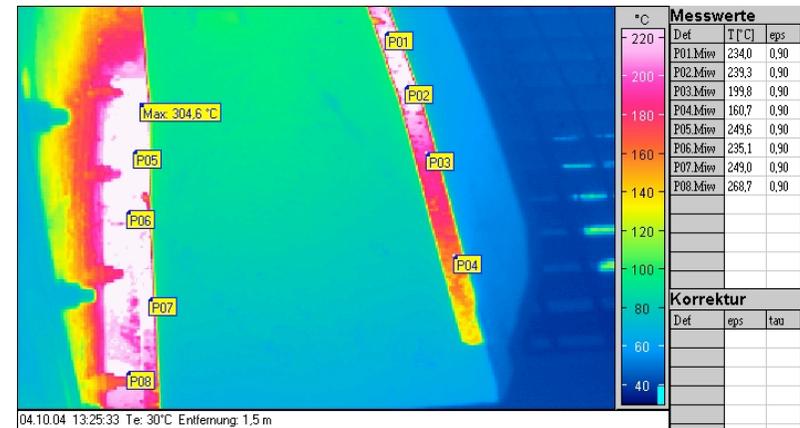
Stoßfuge zweier Deckenelemente eines Halteofens mit Rauchgasdurchtritt

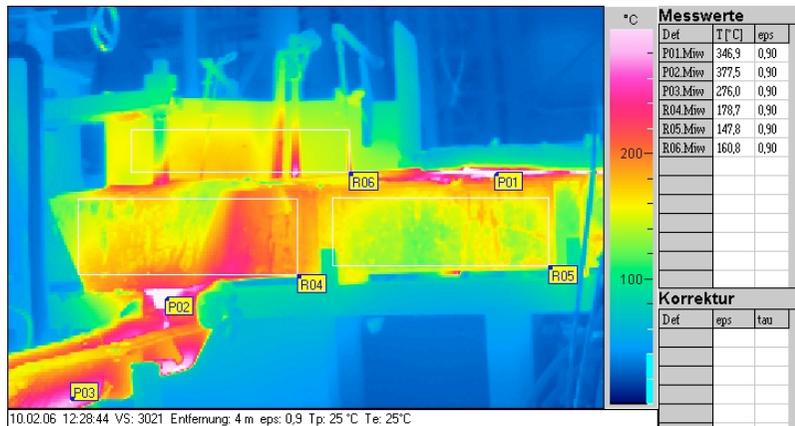
Gießanlage mit erheblicher Wärmeabgabe durch Strahlung an die hier arbeitenden Menschen

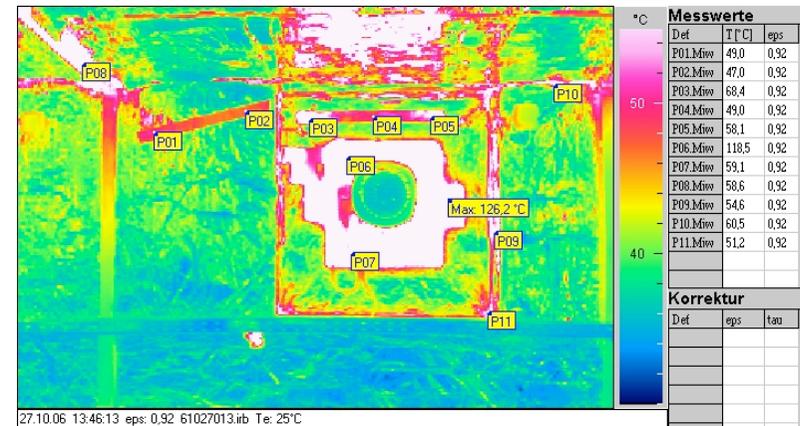
Ventilatoreinbauplatte in einem Einbrennofen, der schon zusätzlich gedämmt worden war, viele Reflektionen in der Alukaschierung der Dämmung

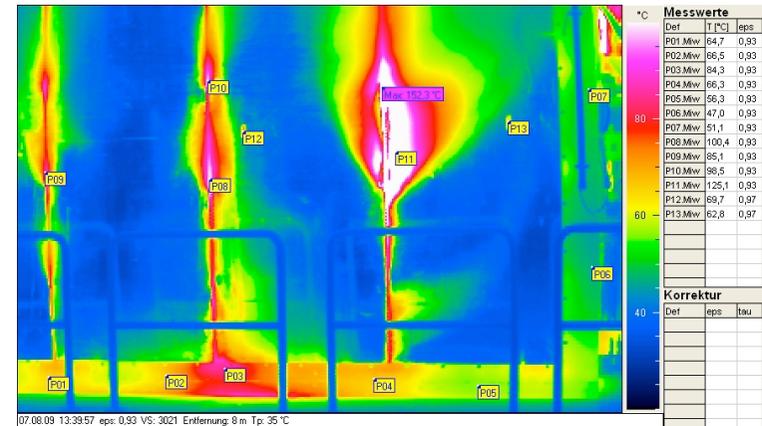
Heißgasaustritt an en Fugen zwischen den Segmenten eines Einbrennofens

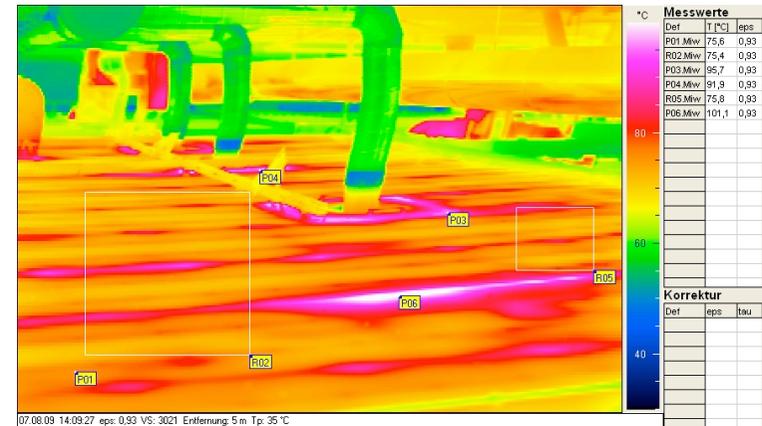
Wärmeverluste auf der Decke eines Lacktrockners

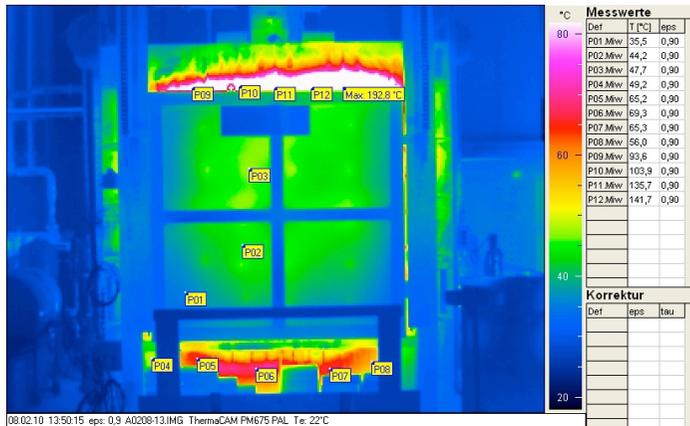
Schiebetür eines Glühofens mit stark undichter oberer und leicht undichter unterer Schließfuge

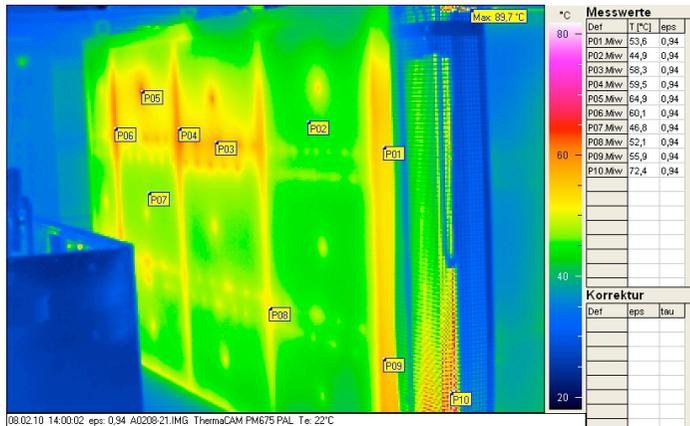
Seitliche Ofenverkleidung mit örtlichen leichten Wärmebrücken

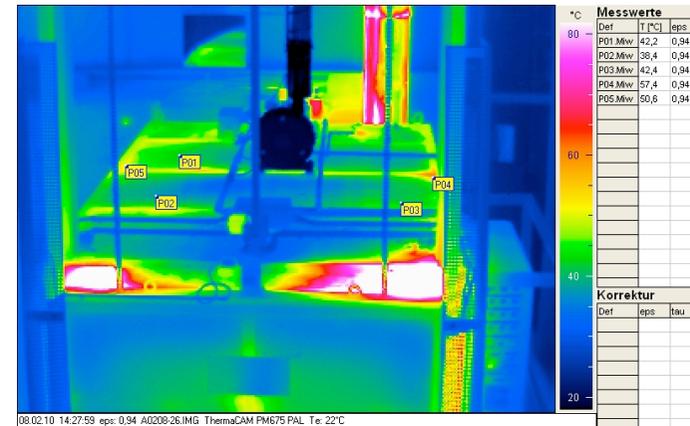
Draufsicht auf einen Glühofen mit zwei stark undichten Stellen an der Tür

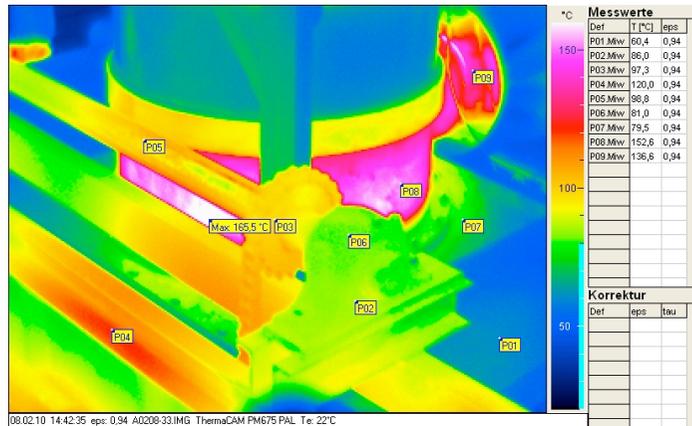
Wärmeverlust über einen nicht isolierten Abgasstutzen eines Durchlaufofens (Abgas wird in TNV verbrannt), Aufheizung der Umgebung durch Strahlungswärme

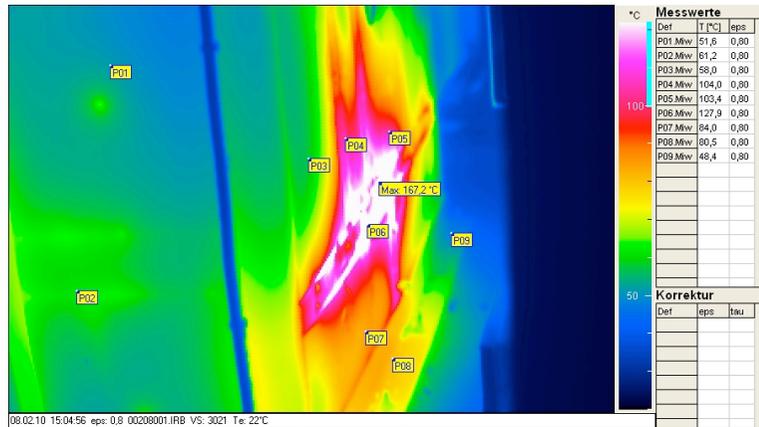
Fehlendes Dämmmaterial an der Isolation eines Ofens

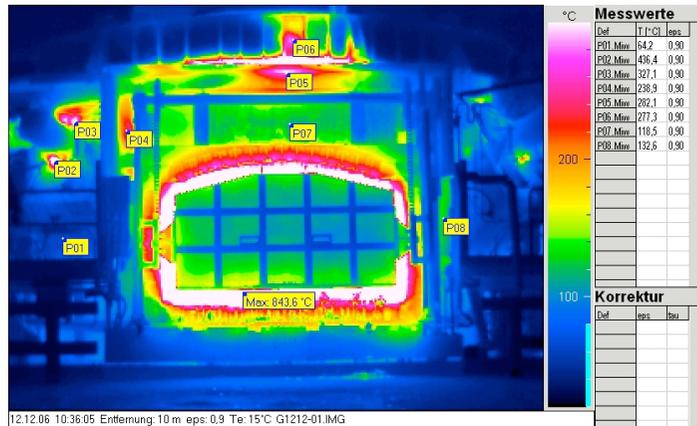
Gießereiofen mit undichter Tür

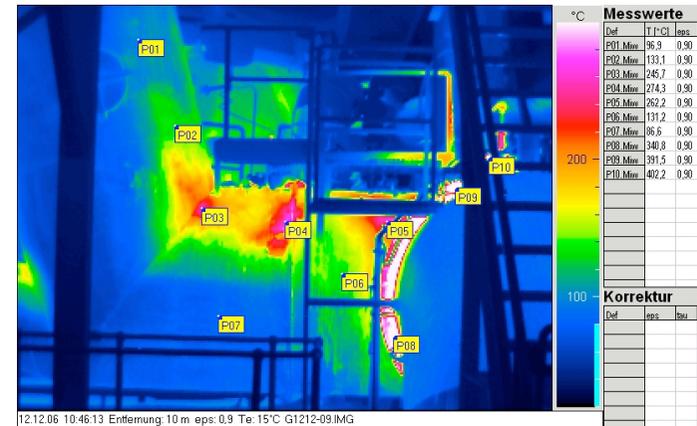
Heißgasleitungen mit diversen Schwachstellen

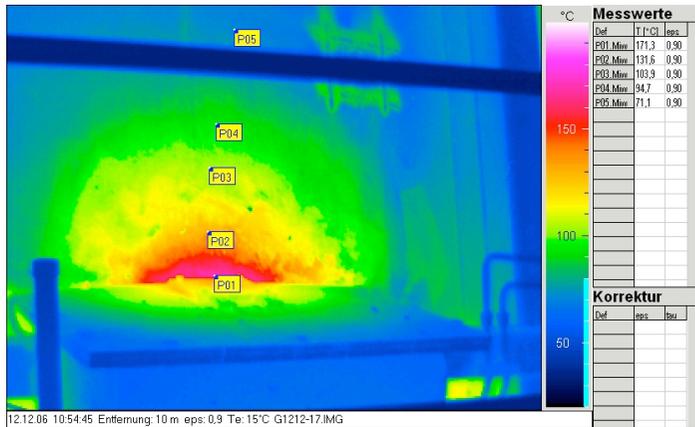
Durchschlag an einem Schmelzofen

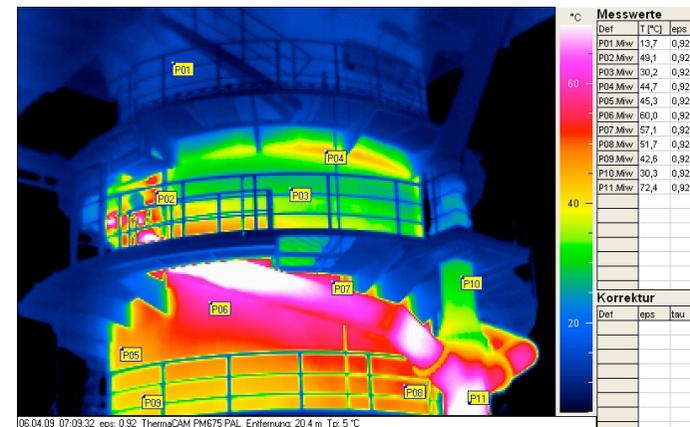
Ablagerungen in den Abgasleitungen eines Kalkschachtofens mit Stahlmantel

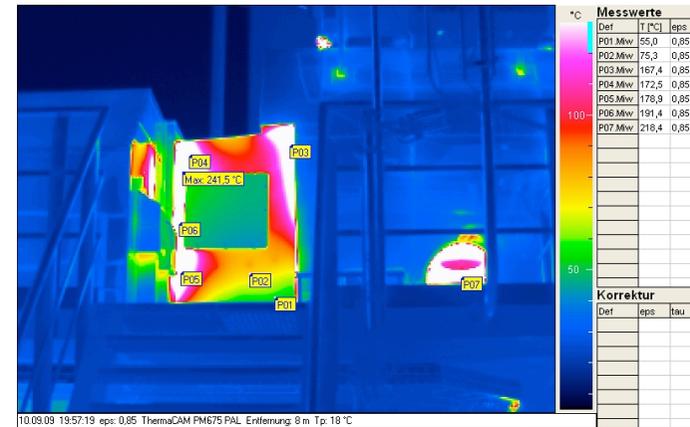
Heißgasleitung einer TNV mit deutlichen Auffälligkeiten
